Nachtrag zum Reparaturhandbuch

Schnelltransporter BARKAS »B 1000«

Ausgabe 1967

VEB BARKAS · WERKE KARL · MARX · STADT

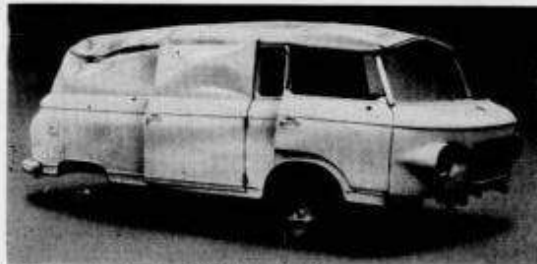
Bild 8. Stark beschädigtes Dach

Die nachfolgend beschriebene Reparatur umfaßt das Auswechseln der Vorderwand vollständig, wenn dieselbe im Bereich des Daches beschädigt worden ist (Bild 8).

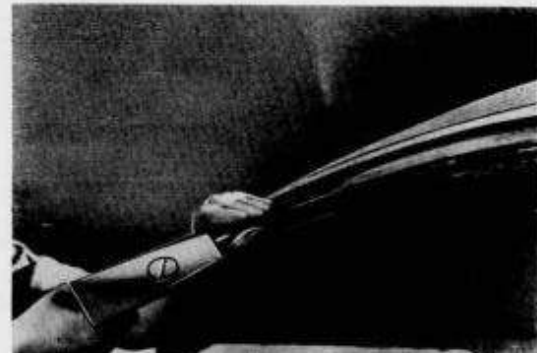
Bild 9. Trennung Windlaufquerstück oben vom Dachvorderteil

Nach dem Aushängen der Türen werden beiderseitig die Falzbleche der Verbindung Dachrahmen der Fahrertür mit der Vorderwand entfernt. Danach ist der Verlauf der Trennfuge im Dachbereich in der neuen Vorderwand zu studieren. Das Trennen der beschädigten Vorderwand vom Dachrahmen rechts und links kann mit einer Säge erfolgen. Entgegen der im Abschnitt 6.3.1. beschriebenen Reparaturfolge ist das Trennen nicht in den Windlaufsäulen sondern nach Bild 9 auszuführen.

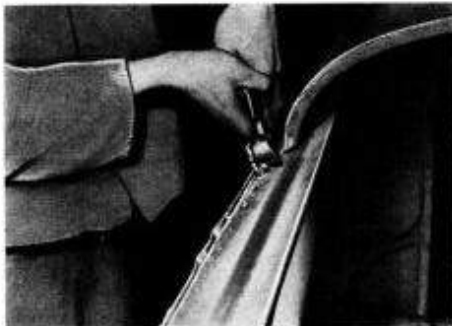
Bild 11. Trennen der alten Punktschweißstelle

Voraussetzung dazu ist aber, daß man Punktschweißzangen zur Verfügung hat. Das Abtrennen des Punktrandes erfolgt, indem der Punktrand mit einer Randschleifmaschine in seiner Blechdicke geschwächt wird. Danach wird der Punktrand mit Hilfe einer Zange gelöst.

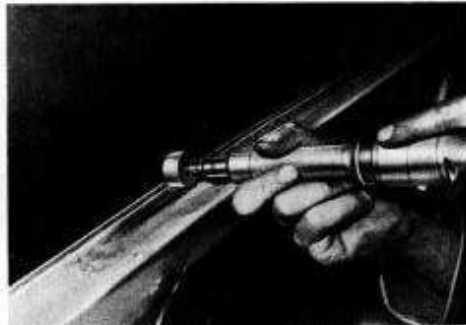
Bild 12. Vorbereiten des neuen Punktrandes

Bevor das neue Dach aufgesetzt werden kann, muß der Punktrand sauber verschliffen und mit Punktschweißpaste „Cirinoplast“ eingestrichen werden.

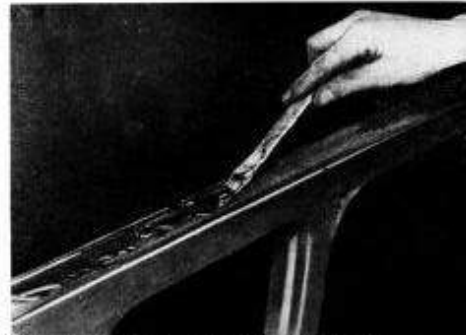
Bild 13. Einstreichen des Punktrandes mit Punktschweißhilfsmitteln

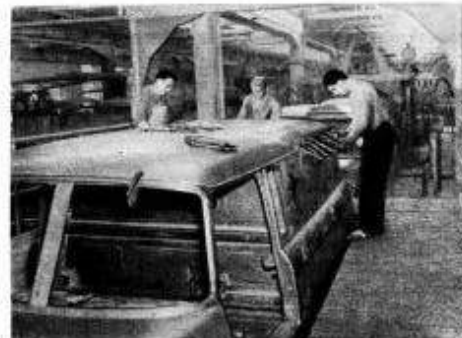
Bild 14. Die Dachschale wird auf die Karosserie aufgepaßt

Liegt der Punktrand des Daches zu weit nach innen, dann muß man das Dach nach außen drücken. In dieser Lage ist es erforderlich, den Punktrand des Daches auf den Rahmen mit Feilkloben bzw. Spannzangen zu verspannen, wobei

unter den Feilkloben eine Holzunterlage notwendig ist, um die Regenrinne nicht zu deformieren.

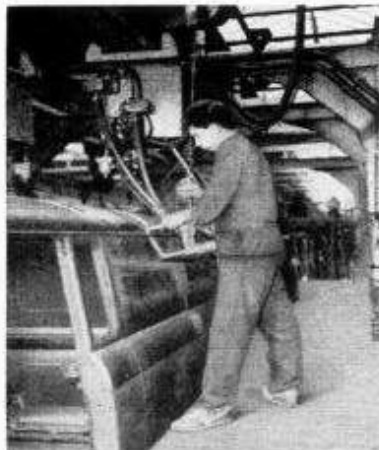
Bild 15. Mit der Handpunktschweißzange wird das Dach mit der Karosserie verpunktet

Päßt sich das aufgesetzte neue Dach dem Konturenverlauf der Dachrahmen an, dann wird es mit einem Punktabstand von 20 mm mit der Handpunktschweißzange angepunktet.

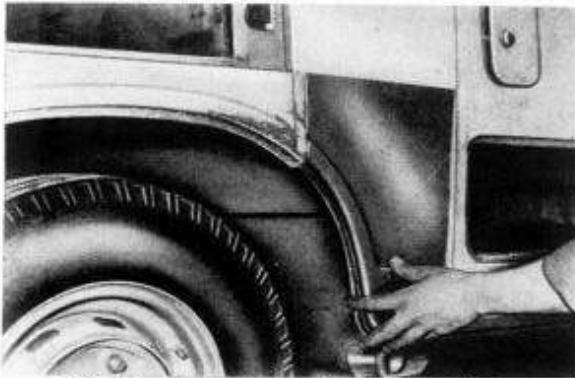
Bild 17. Reparatur am Seitenmittelstück, Außenblech

Bild 18. Reparatur am Seitenmittelstück, Außenblech

Tritt an einem unzugänglichen Hohlkörper eine starke Deformation auf, dann kann der Schaden in nachfolgender Art und Weise behoben werden (siehe Bilder 17 und 18). Dabei ist zu beachten, daß das Herausschneiden des beschädigten Teiles mindestens 30 mm vom Anschlußstoß der sich anschließenden Baugruppe erfolgt, damit die Punktschweißung nicht beeinflußt wird.

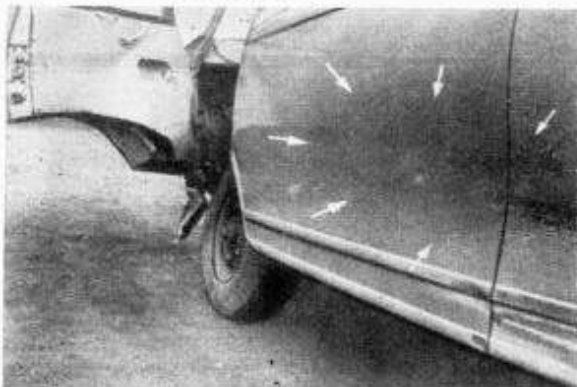
Bild 19. Bei diesem Unfallwagen wurde auch die hintere Außenwand (ganz rechts im Bild) eingedrückt

Einen Unfallschaden zeigt Bild 19. Es soll hier nur die Beschädigung der Außenhaut erwähnt werden. Sie wurde hinten links stark eingedrückt. Die hinter dem Blech liegende, geschlossene und eingepunktete Säule ist auch in Mitleidenschaft gezogen und geknickt. Behoben wird dieser Schaden durch Nachrichten der Außenhaut, beginnend am Anfang der Blechdeformation. An dieser Stelle erleidet nämlich das Blech die geringste aufgezwungene Formveränderung und ist somit am wenigsten gestreckt. Die ursprüngliche Form läßt sich schnell erreichen. Man zieht hierbei die tieferliegenden Stellen mit Schlag zu Schlag des Hammers nach.

Diese Nachrichtenarbeit wird von beiden Seiten, das heißt von der an- und auslaufenden Schadenstelle ausgehend, bis zur Säule vorgenommen. Die Säule selbst wird mit Stemmern nachgeholt. Das von der Kastensäule verdeckte Außenblech wird durch Anbohren der Säule mit einem Spiralbohrer (rund 10 mm Dmr.) freigelegt. Durch diese Bohrung wird die Außenhaut mit einem stumpfen Dorn aus Rundmaterial von 6...8 mm Dmr. nachgerichtet (Bild 20).

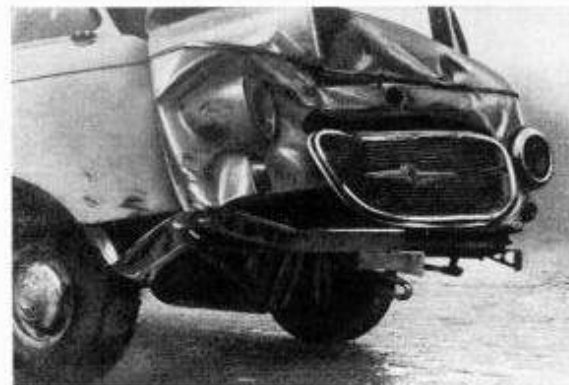
Bild 22. Frontalaufprall des Fahrzeugs „B 1000“ mit stark beschädigter Rahmengabel, Vorderwand vollst. und Boden vorn

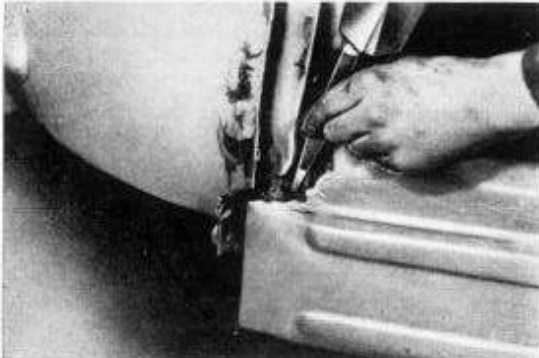
Bild 25. Trennung der A-Schweißverbindung Kastensäule Scharnierseite (Fahrertür) mit Außenhaut vollständig unter der Fahrertür und dem Halter für die Windlaufsäule

Als nächstes müssen die Kastensäulen Scharnier-seite Fahrertür von den Auslegern des Rahmens abgemeißelt werden. Dabei ist zu beachten, daß die Schweißverbindung Ausleger und Außenhaut unter der Fahrertür vollständig nicht gelöst werden braucht (Bilder 6 und 25).

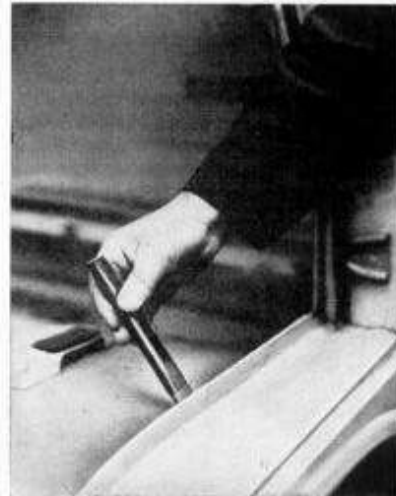
Bild 26. Trennung der Außenhaut vollst. unter der Fahrertür unmittelbar am Punktrand des Radkastens

Beim Trennen der Außenhaut vollständig unter der Fahrertür vom Radkasten ist zu beachten, daß das Zwischenblech am Seitenmittelstück-Innenblech unbedingt erhalten bleibt, weil sonst das Punktschweißen des neuen Bodens vorn in diesem Bereich unmöglich wird (Bild 26).

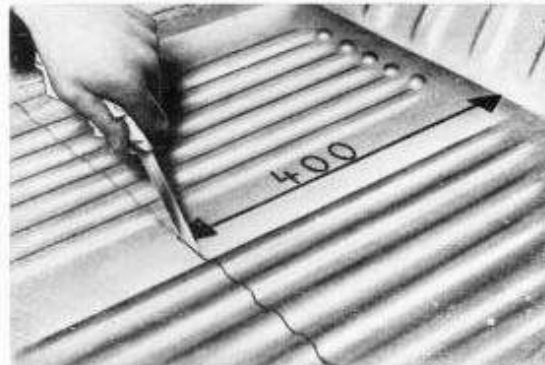
Bild 27. Lage der Trennlinie im Bodenblech
